Sula Gondol, Langevåg

Geoteknisk prosjekteringsrapport

Reguleringsplan

Dokumentnr. 21241-RIG03

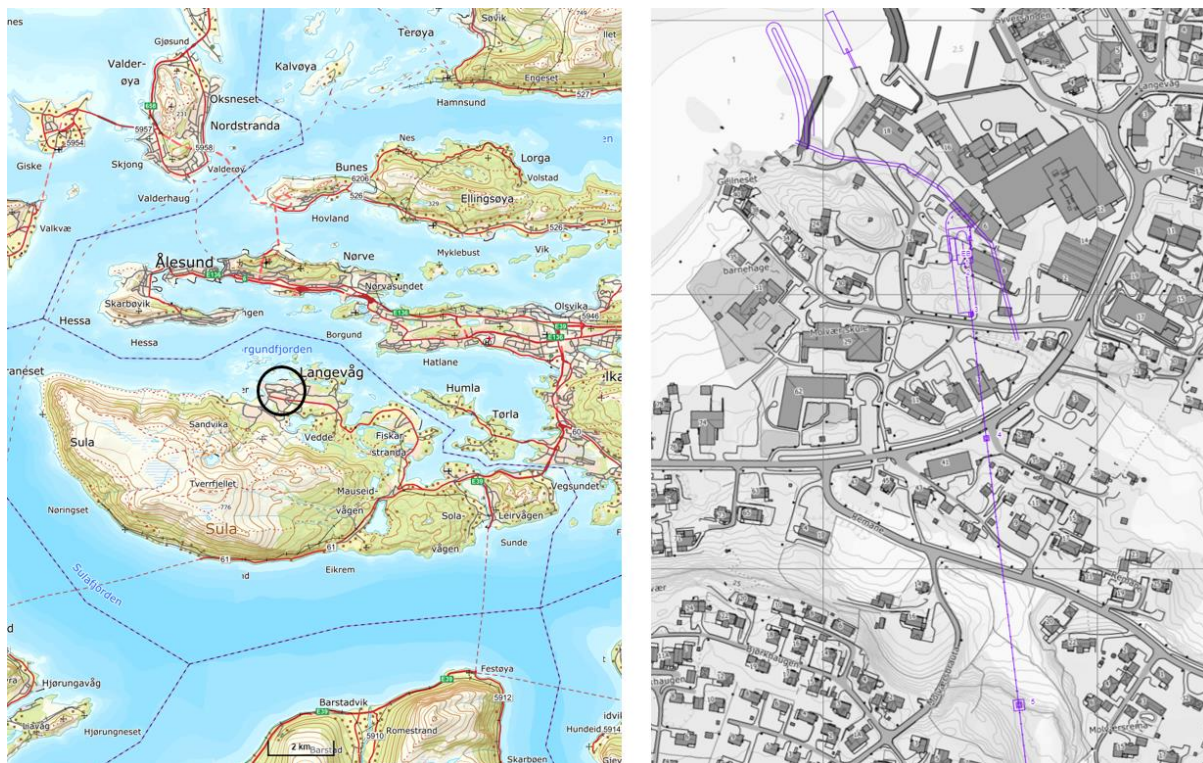
Figur 1: Plassering av planlagt tiltak.

Det planlegges en gondolbane fra Devoldfabrikken til toppen av Rundehornet på Sulafjellet. I planarbeidet inngår også sjøareal og molo ved Devoldfabrikken for å kunne tilrettelegge for transport sjøvegen til området. Plassering og planlagt tiltak er vist i Figur 1.

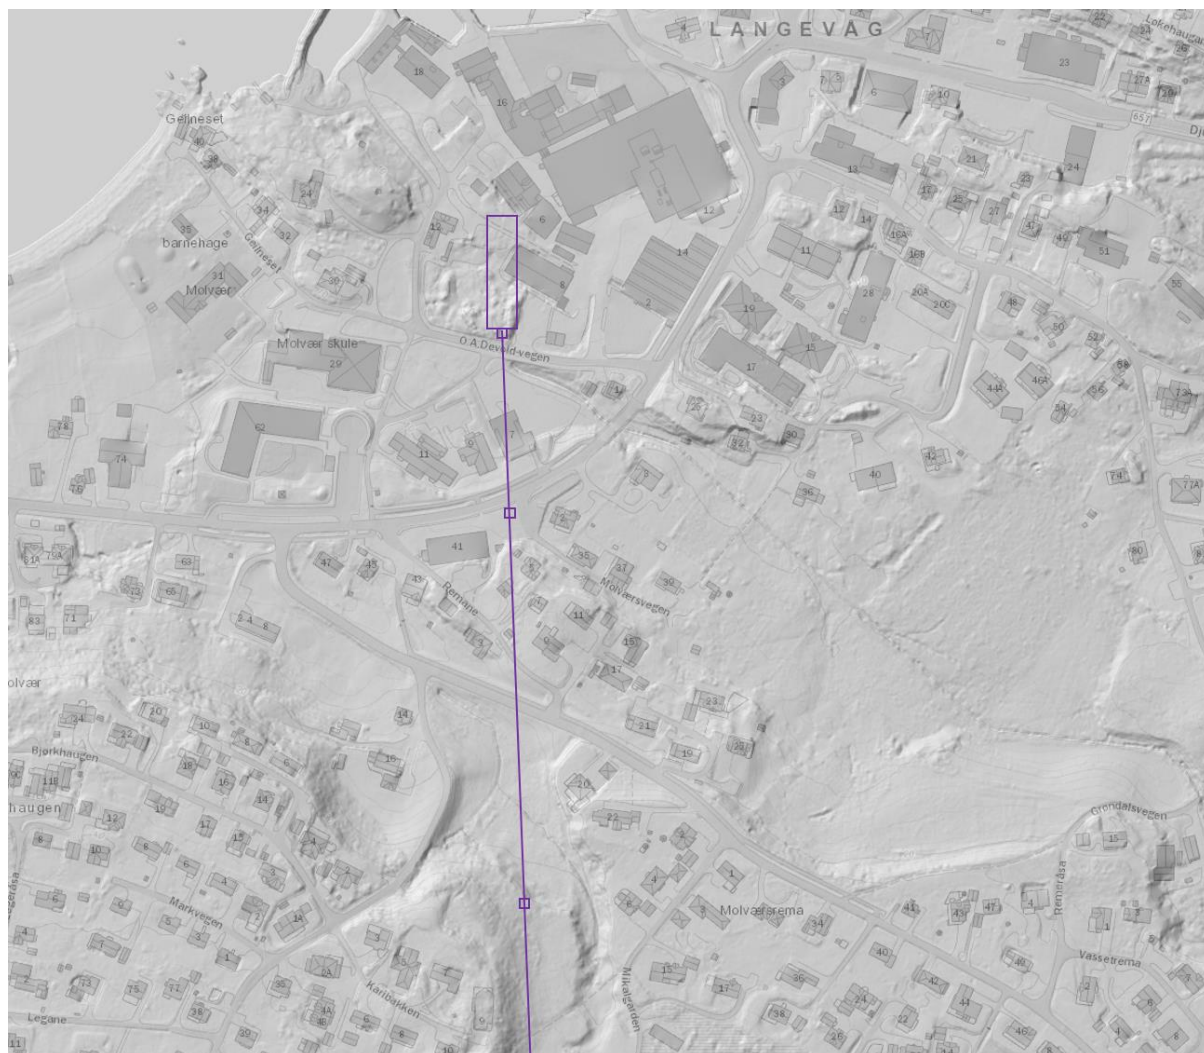
Figur 2: Relieffkart (atlas.nve.no, 8.7.2022).

Ved bunnstasjonen ligger terrenget på rundt kote +8 med slak helning sørover til Remane der terrenget ligger på ca. kote +15. Fra bunnstasjonen til sjøen er det også slak helning, i tillegg til en fjellrygg sørøst for moloen. Både til sjøen mot vest og mot Remane er helningen rundt 1:30 fra bunnstasjonen.

Fra Remane videre opp skråningen til Karibakken forbi mast 5 er det gjennomsnittlig helning på rundt 1:7,5. Terrenget stiger her fra kote +15 til ca. +36. Langs skråningen er det enkelte brattere partier på om lag 1:3 og korte partier med helning på opptil 1:1.

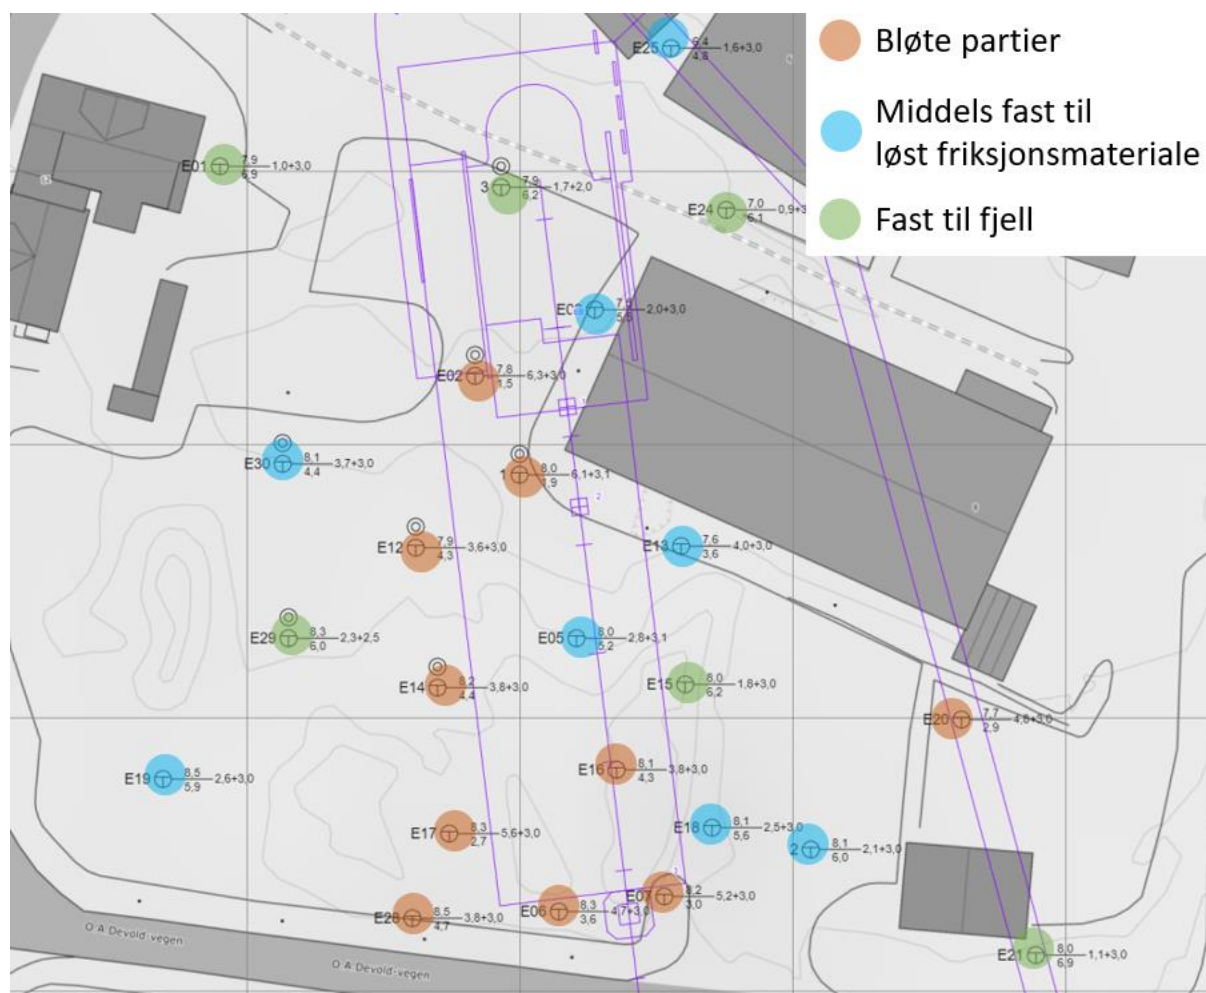
Figur 6: Overordnet vurdering av grunnforhold.

Undersøkelsene viser at det er en viss variasjon i grunnforholdene over området. Posisjonene kan grovt deles inn i tre kategorier, som vist i Figur 6. Sentralt fra posisjon E02 og sørover er det flere posisjoner med bløte lag. Det er tatt opp prøver i E02 og E12 (Figur 7) der det bløte laget i E12 og de øverste bløte lagene i E02 er klassifisert som torv. De dypere bløte lagene i E02 er klassifisert som leire / silt med omrørt skjærstyrke ned mot 1,3 kPa. Posisjon E28, E06 og E07 som er utført lengst mot sør antyder at det bløte laget fortsetter inn under O.A. Devold-vegen.

Både mot øst, vest og nord ligger berget generelt grunnere og det er ikke antydning til torv eller bløt leire, med unntak av E20.

Generelt viser undersøkelsene på land forholdsvis liten løsmassemektighet og stort sett friksjonsmasser. Ved bunnstasjonen ser det ut til å være en forsenkning i berget som strekker seg i nord/sør-retning der det er bløte lag av både torv og leire.
