Områdeplan Sulafjellet

Oppdrag: Områdeplan Sulafjellet, PlanID 2021000252

Rapport type: ROS-analyse

Dato: 27.09.2022, revidert 06.07.2023

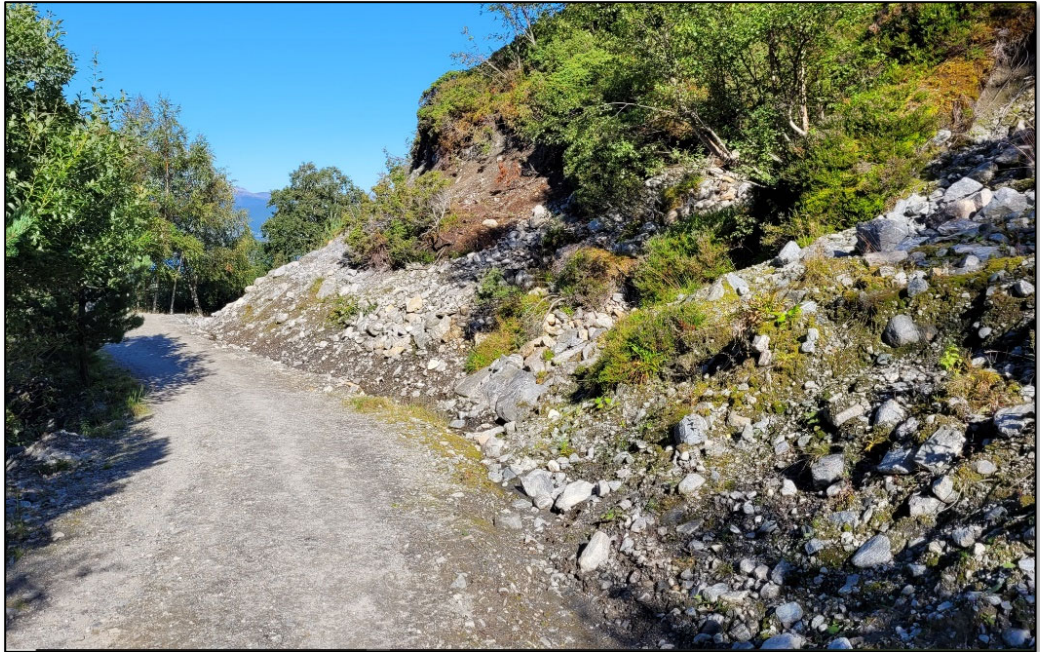
Foto frå «Vonløypa» nedanfor «Bukkane Bruse-brua»/ Gamlestølen – viser lausmasseskråningar til dels utan vegetasjon. Skjeringsfot bør sikrast med tørrmur i naturstein.

Langs «Vonløypa» nedanfor Gamlestølen, frå «Bukkane Bruse-brua» og om lag 200 meter nedover, er skråningane på oppsida av vegen lausmasse-skråningar til dels utan vegetasjon. Sjå døme på foto under. Ved utbetring av Vonløypa bør skråningsfoten sikrast med tørrmur i naturstein, for å unngå utglidingar t.d. ved store nedbørmengder/ekstremver. Aktuell mur vil vere i høgde på 1-3,5 meters høgde. Planlegging av dette sikringstiltaket må gjerast i samråd med geoteknisk kompetanse.

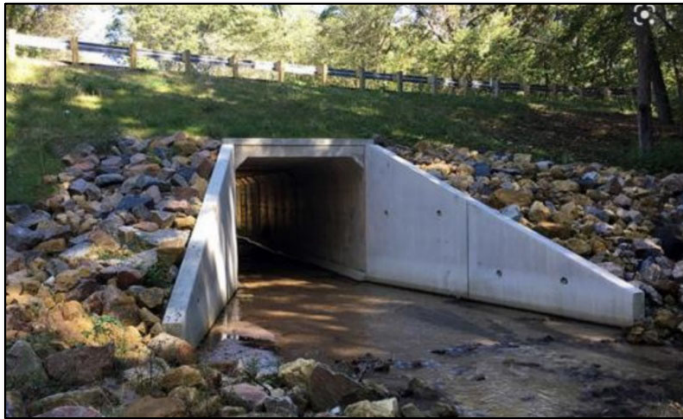
Døme på utforming av inntak på ny kulvert for Vassetelva ved O. A. Devoldvegen (Norconsult AS)

Norconsult foreslår å etablere ein boks-kulvert med dimensjonar på 2,6x2,0 meter og etablere vingemurar ved innløpet for å skape betre innstrøymningsforhold. Døme på korleis dette kan sjå ut er vist på bilete under. Oppstrøms innløpet bør det etablerast ei sikring for å hindre drivgods frå å renne inn i kulverten. Gitter/rist vil truleg vere mest hensiktsmessig og vil samtidig hindre tilkomst til kulverten. Av omsyn til bunnstasjon og eksisterande rør for kraftverk og overvatn må innløpet flyttast lenger mot aust. Det gjer at deler av eksisterande

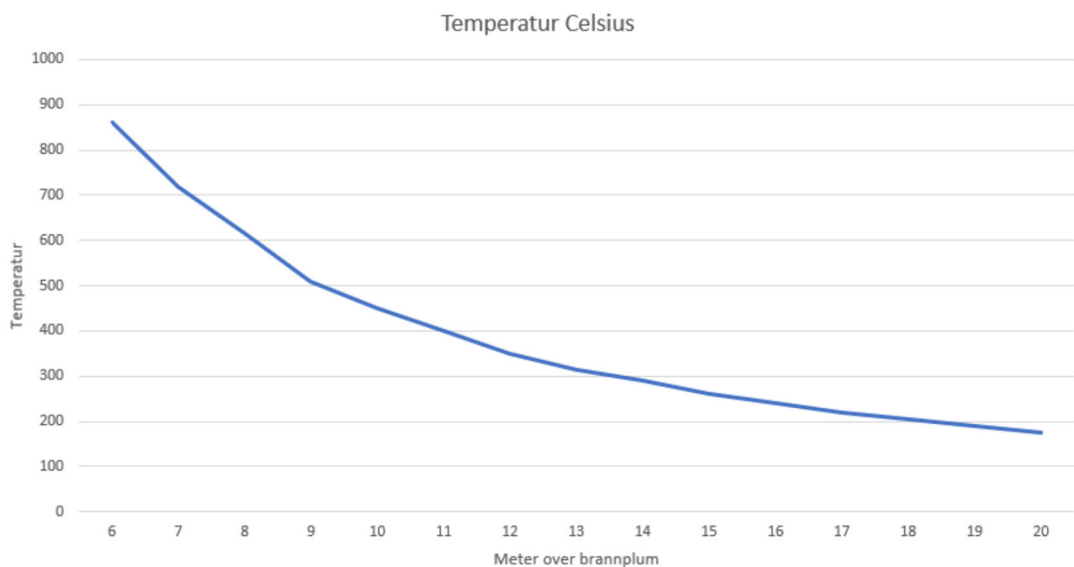
Diagram for temperatur over brannplum i forhold til avstand frå brannkjelde – her vist ved brann i «normalt» bolighus (kjelde Brannteknisk vurdering taubanetrasè, Sula. Rambøll AS)

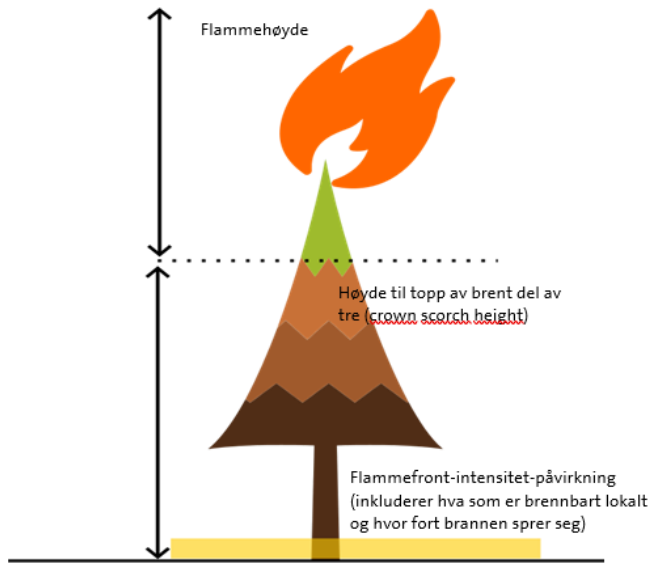
Flamme over treet er gitt nærare av graf utleia av Alexander og Cruz (for enklare visualisering), der graf 20 og 13 er typar furu som er beregna til å gje ei flammehøgde på opptil 10 meter over ved gitte føresetnader, herunder kor fort skogbrannen spreier seg, kor mykje brennbart som er tilgjengeleg. Det er markert to linjer på grafen under, ca. 3,5MW/m og 5MW/m. (5MW er brannenergien over tid en gjennomsnittleg bil er forventa å avgje ved ein brann)

For å vurdere sikkerheten ved ein skogbrann, er nyare studiar på flammehøgde ved skogbrann nytta. Forskarar ved blant anna Universitetet i Alberta, Canada har frå 2012 – 2021 arbeidd

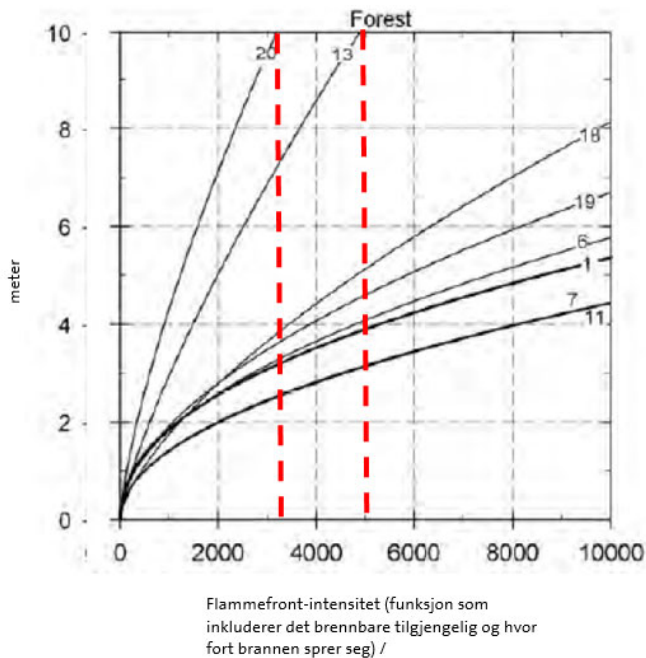
Slik gondolbana er planlagd, vil det vere ca 22m frå toppen av innmålte tre (ca 12-13m høge) til berewire. For å oppretthalde sikkerheita, må tre som kjem nærmare wiren enn 20 m målt vertikalt og innanfor 12 m sona til side for kvar wire, kuttast ned.

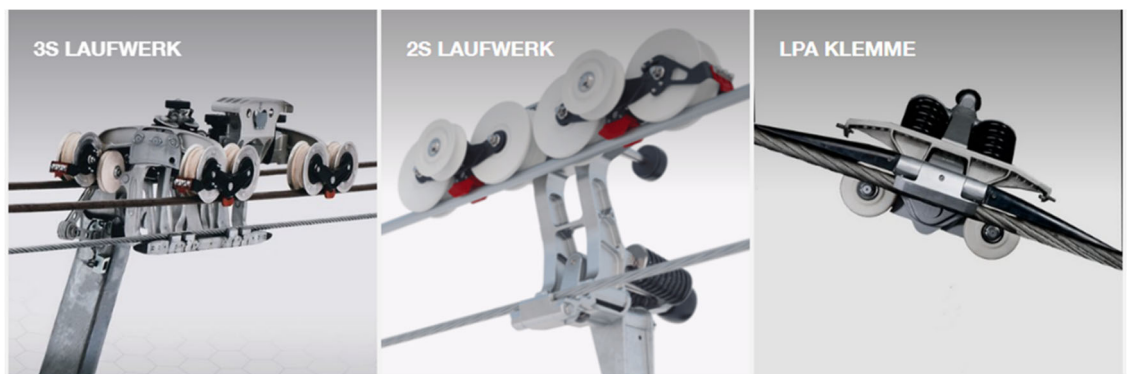
3S: (Voss Gondol)

2S: (Nebelhorn, Obersdorf)

Der finst 3 ulike typar gondolbaner, 3S, 2S og monokabel.

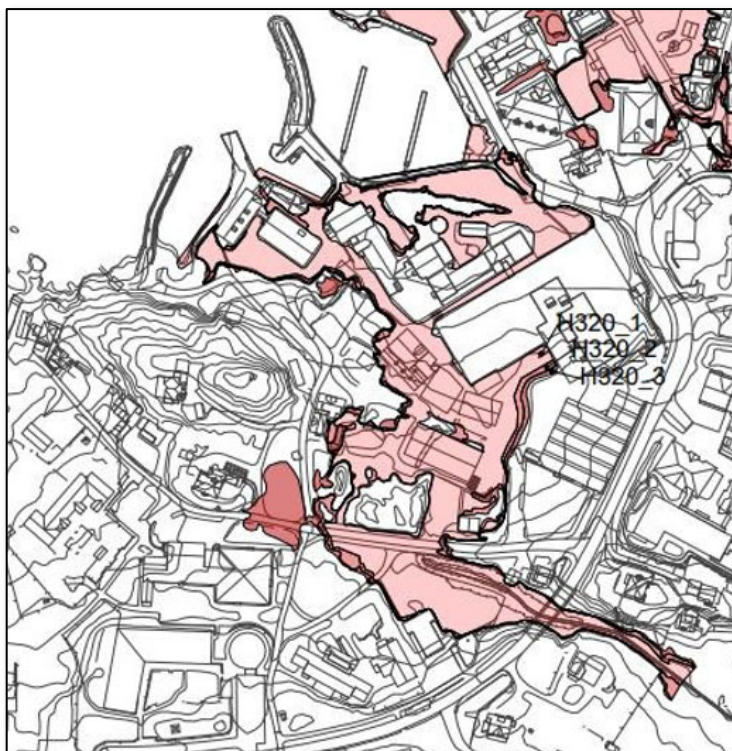
Illustrasjonen til venstre viser avgrensing av fareområde H320, berekna flaumsoner frå bekkar og elvar inkludert klimapåslag. Desse leggst inn i reguleringsplankartet.

Lysast farge er H320_20, mørkare farge H320_200 og mørkast farge H320_1000. (Norconsult AS)

Flaumsoner (H320) for sannsyn 1:20, 1:200 og 1:1000 leggst inn i reguleringsplankartet, basert på situasjon før tiltak.
