PREMISSNOTAT

Dato: Nordfjordeid, 27.09.22
Revidert: 12.07.23 i samband med 2. gangs utlegging av reguleringsplan
Vår ref: Barbro Westlund-Storm / Oddvin Myklebust
Dykkar ref:

Gondolprosjekt Sula Brannteknisk premissnotat for gondollinje

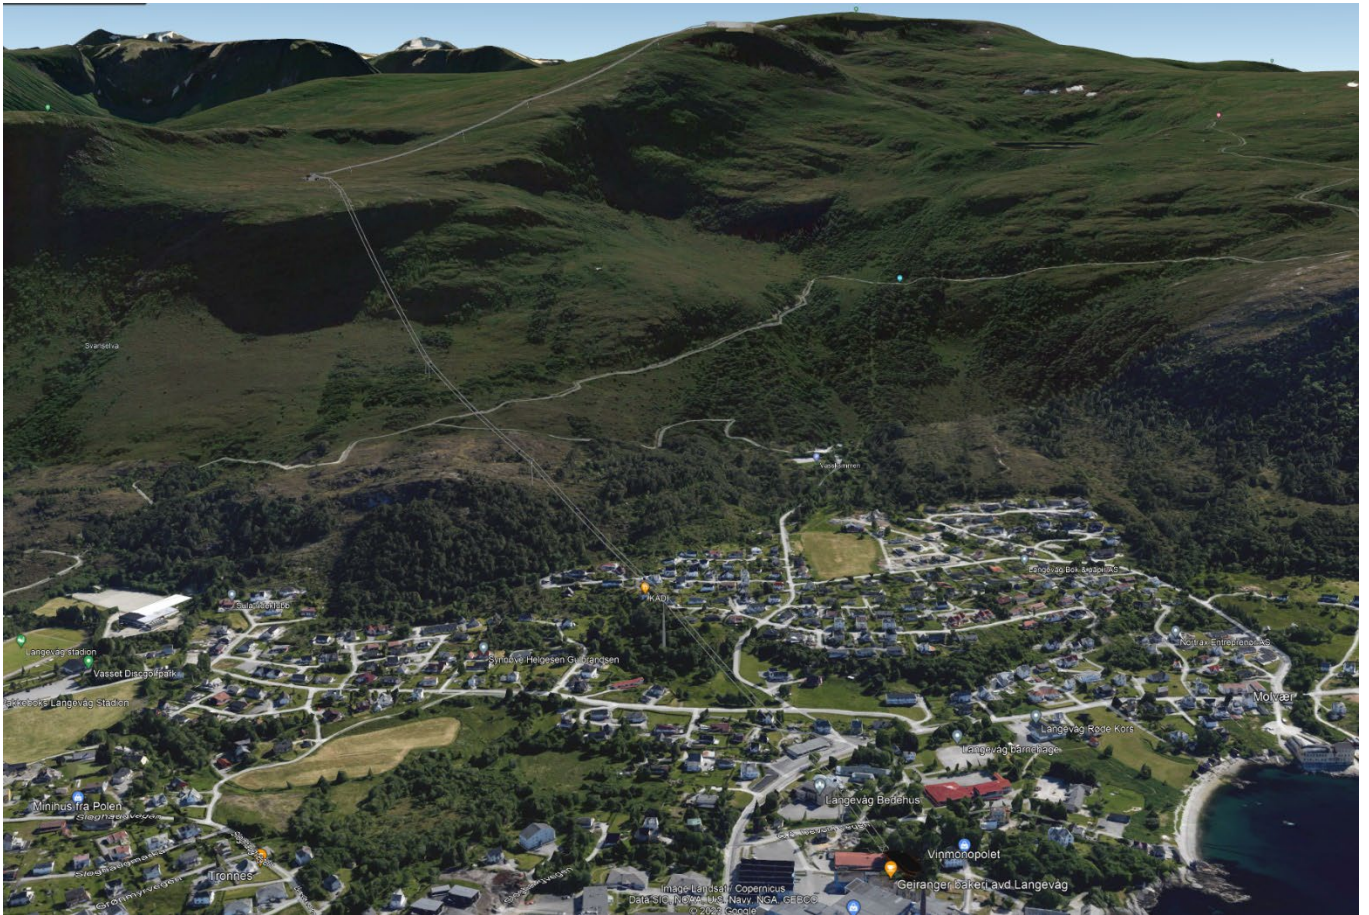
Google Earth-illustrasjon over området der trasèen er vist.

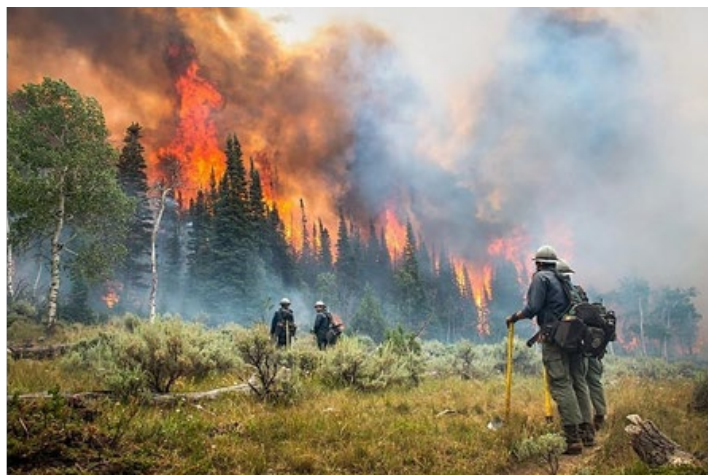
En av risikoene for brudd på wire på linja er skogbrann med varme-stråling fra flammer over tretoppene som vil kunne varme denne opp over kritisk temperatur på 400°C, eksempel på denne typen flammer som går flere meter over barskog er vist i bilde til venstre (ved Forest Service of the United States Department of Agriculture).

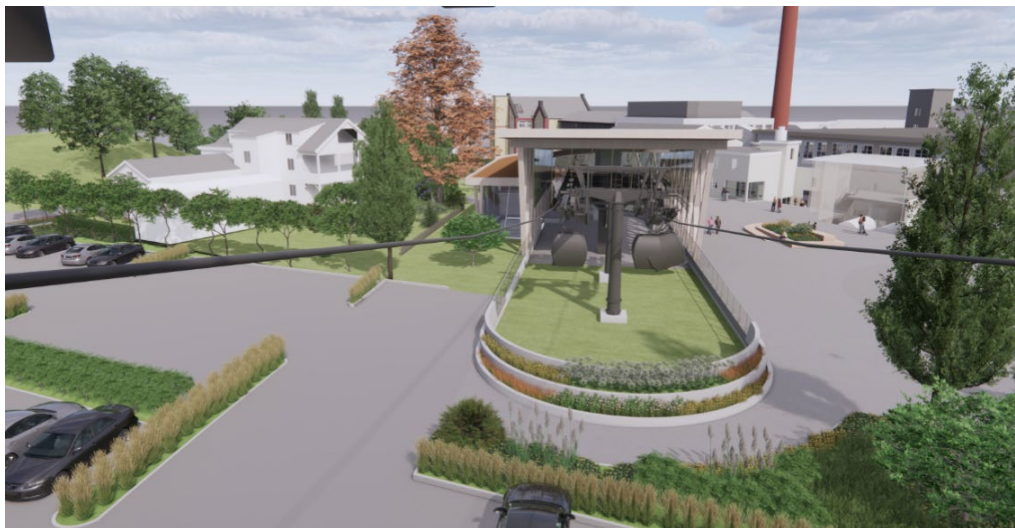
1. Bunnstasjon

Denne er tenkt oppført med gondol garasje i betong under bakkeplan, og overbygg i tre. Overbygget er tenkt fullsprinkla. I tillegg er dette ein bygning som er lett tilgjengeleg for brannvesenet.

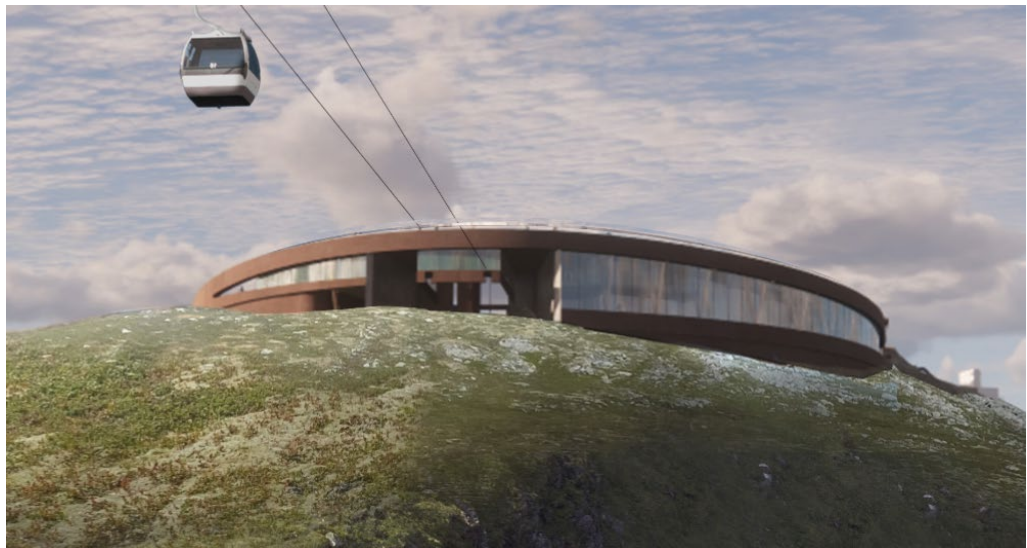
3. Toppstasjonen

Sjølve gondolstasjonen står i ein del av bygninga, som samtidig også er brannseksjoneringa i den totale bygningsmassen. Dvs. at alle bærande konstruksjonar omkring gondolstasjonen er i minst R120. Mot restauranten i vest er seksjoneringsveggen REI 120 M. Øvrige rom og overflater, i og omkring gondolstasjonen, vil bli utført i henhold til Tillegg A i NS-EN 17064. Som m.o.a tilseier at gondolstasjonen vert utført som eiga branncelle med, i all vesentleg grad u-brennbare materialar for at ein ved ein evt. brann skal ha så liten brannenergi som mulig. Brannvesenet sin innsats vil vere begrensa for toppstasjonen då det ikkje vil vere køyrbar veg opp til toppstasjonen verken sommar eller vinter. Vanskelege vertilhøva ved tidspunkt for ein evt. brann, kan også hindre brannvesenet sin tilkomst via gondolane eller via helikopter. Der vil bli vasstankar i bygget for å ha tilgjengeleg noko sløkkevatn, og personalet skal ha opplæring og utstyr til å handtere mindre/begrensa branntilløp.
